FORGALOM

A MÁV ZRT. FORGALMI FŐOSZTÁLY LAPJA

Eseményvezérelt kamerák a vasúti átjárókban

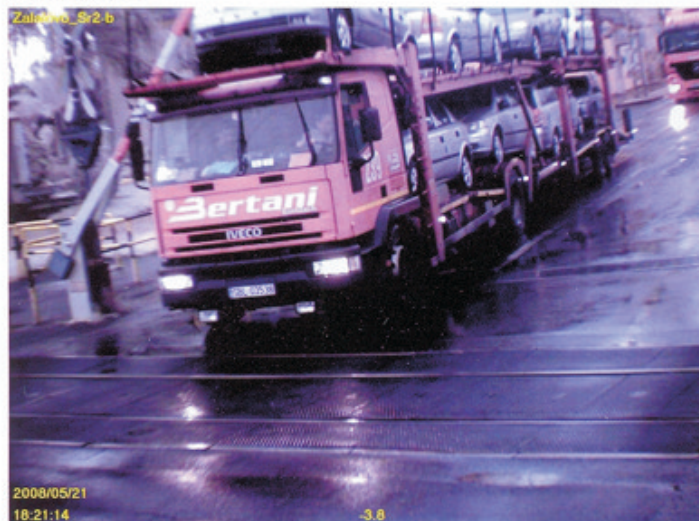
Automata képrögzítővel készült kép, melynek megjelenése engedélyezett

A felvételek 77 %-ában az elkövető gépjármű hatósági azonosító jelzése nem volt egyértelműen meghatározható. Előfordult, hogy a fényviszonyok, az éppen lecsukódó csapórúd, vagy kamera hiba miatt

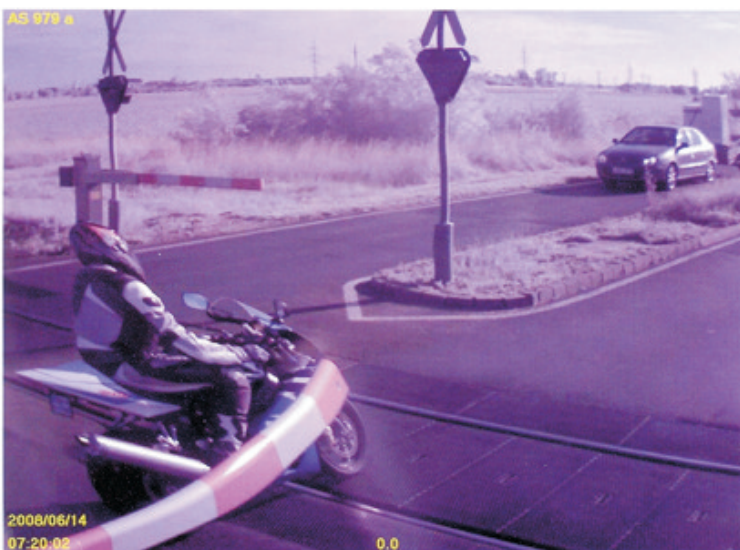
Automata képrögzítővel készült kép, melynek megjelenése engedélyezett
